1. Данные об автомобиле

VIN:	JMBLNV78W1J002939		
Марка, модель:	Mitsubishi Pajero	Пробег по одометру, км:	256205
Год выпуска:	2001	Объем двигателя, см3:	3,2
Тип двигателя:	Дизель	Мощность, л.с.:	165
Коробка передач:	Механическая	Привод:	Полный
Тип кузова:	Внедорожник 5 дв.	Гарантия завода:	нет
Цвет:	Зеленый	Последнее ТО (более 3.500 км) ?:	да

Отчет о диагностике автомобиля

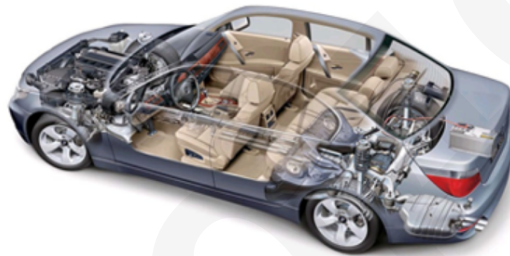
Inspection Result

Диагностический результат

Неисправность	(2)	
---------------	-------	--

MPI/GDI/дизель	(3)	
----------------	-------	--

Ненормально

31 Связь по шине CAN	
52 VGT CONT. PRS.	
51 EGR POS.SNSR

ABS (Антиблокировочная тормозная система)	(8)	
---	-------	--

15 Датчик скорости	
14 Обрыв ЗЛ датчика	
11 Обрыв ПП датчика	
27 Выключатель блокировки R/D	
26 C/D lock switch	
23 ЗП датчик	
22 ПЛ датчик	
52 Выключено реле клапана
