## 1. Данные об автомобиле

VIN:	WD4PG2EE6G3119664		
Марка, модель:	Mercedes-Benz Metris	Пробег по одометру, км:	206481
Год выпуска:	2015	Объем двигателя, см3:	2
Тип двигателя:	Бензин	Мощность, л.с.:	211
Коробка передач:	Автоматическая	Привод:	Задний
Тип кузова:	Минивэн	Гарантия завода:	нет
Цвет:	Белый	Последнее ТО (более 3.500 км) ?:	да

## Diagnostic Scan

## Отчет о диагностике автомобиля

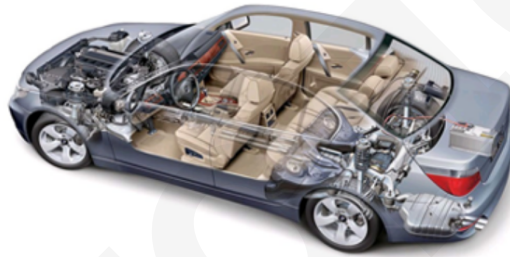
## Inspection Result

Motor Control Module  
 (1)  
 DCU (1)

AAC (1)

Код ошибки	Описание ошибки	Статус	Компонент
P052E71	The valve for crankcase ventilation has a malfunction.The actuator is blocked.	STORED	Motor Control Module
B1DD015	The output for the mirror heater has a malfunction.There is a short circuit to positive or an open circuit.	CURRENT and STORED	DCU
B106E13	The rear blower regulator has a malfunction.There is an open circuit.	CURRENT and STORED	AAC
