1. Данные об автомобиле

| Марка, модель: | Kia Sorento | Пробег по одометру, км: | 252207 | | |

## Отчет о диагностике автомобиля

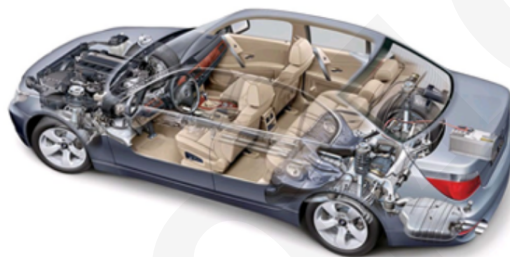
## Inspection Result

Неисправность ( 0 )

Нормально ( 4 )

ECM (Модуль Контроля  
Двигателя)

Нормально

ABS (Anti-Lock Brake  
System)

SRS (Система  
Пассивной  
Безопасности)

IMMO (Immobilizer)
