1. Данные об автомобиле

| VIN: | VF7EBRHRHAZ004225 | | | | |
| Марка, модель: | Citroen C8 | Пробег по одометру, км: | 274685 | | |

## Отчет о диагностике автомобиля

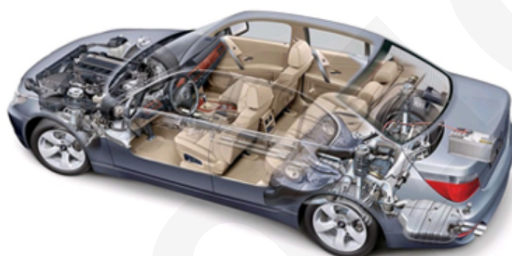
## Inspection Result

Неисправность ( 5 )

Система двигателя ( 4 )

P0406 Сигнал положения электроклапана системы рециркуляции выхлопных газов. Открытая цепь или замыкание на контакте плюс: Сигнал напряжения слишком высокий

P2143 управление электроклапаном системы рециркуляции выхлопных газов. Открытая цепь

P1198 электромагнитный клапан регулирования расхода топлива. Объем топлива слишком мал

P0087 Регулирование давления топливной смеси. Давление слишком низкое
