1. Данные об автомобиле

| Марка, модель: | Renault Logan | Пробег по одометру, км: | 142331 | | |

## Отчет о диагностике автомобиля

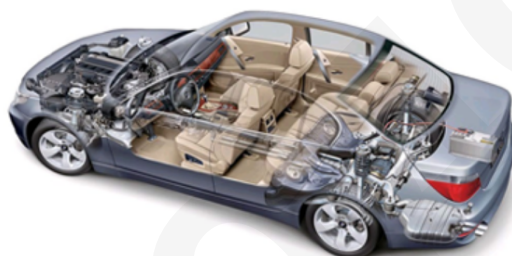
## Inspection Result

Неисправность ( 1 )

СИСТЕМА ВПРЫСКА ( 2 )

DF232 ЦЕПЬ ДАТЧИКА ДАВЛЕНИЯ  
ХЛАДАГЕНТА,Пониженное напряжение.DF1012 ДОСТ ИНФ ПО МУЛЬТ СЕТИ ДЛЯ РЕГ-ОГР  
СКОРОСТИ,Информация, используемая функциями  
регулирования или ограничения скорости, не  
соответствует действительным значениям.
