## 1. Данные об автомобиле

VIN:	VF1LZBR0543358350		
Марка, модель:	Renault Fluence	Пробег по одометру, км:	185982
Год выпуска:	2010	Объем двигателя, см3:	1,6
Тип двигателя:	Бензин	Мощность, л.с.:	106
Коробка передач:	Механическая	Привод:	Передний
Тип кузова:	Седан	Гарантия завода:	нет
Цвет:	Синий	Последнее ТО (более 3.500 км)?:	нет

## Отчет о диагностике автомобиля

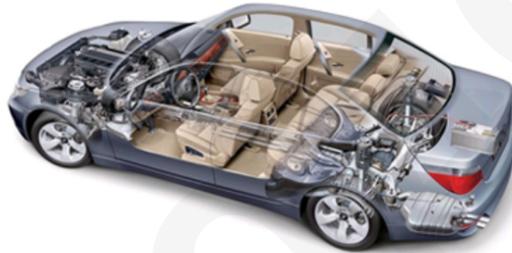
## Inspection Result

Неисправность (3)

СИСТЕМА ВПРЫСКА (2)

Df1068 НАПРЯЖЕНИЕ ДАТЧИКА ДАВЛЕНИЯ ХЛАДАГЕНТА  
 Df394 ФУНКЦИОНАЛЬНЫЙ ОТКАЗ  
 КАТАЛИЗАТОРА,Компонента в неправильном состоянии.

Dtc922913 ЦЕПЬ УПРАВЛЕНИЯ МАЛОЙ СКОР. ЭЛЕКТР.  
 ВЕНТИЛЯТ.

Df091 ЦЕПЬ ВЫКЛЮЧАТЕЛЯ БЛОКИРОВКИ ПОДУШКИ  
 БЕЗОПАСНОСТИ,Обрыв цепи

Df194 КОМПЬЮТЕР, ТРЕБУЮЩИЙ ЗАМЕНЫ ПОСЛЕ УДАРА

Df072 ЦЕПЬ 1 ПЕРЕДН. ПОДУШКИ БЕЗОПАСНОСТИ  
 ВОДИТЕЛЯ,Обрыв цепи
