1. Данные об автомобиле

| Марка, модель: | Volkswagen Polo | Пробег по одометру, км: | 175046 | | |

Отчет о диагностике автомобиля

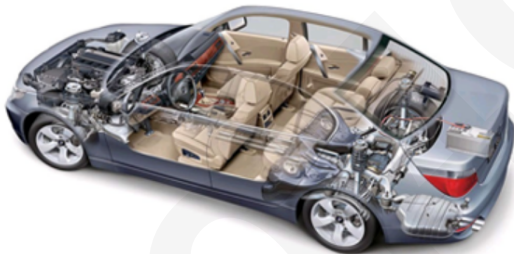
Inspection Result

| Неисправность ( 1 ) | |
| 75 Модуль чрезвычайного вызова ( 1 ) | Ненормально |
| B1916F0 Backup battery - Critical charge level | Активный /статический |
