1. Данные об автомобиле

| Марка, модель: | Mazda 3 | Пробег по одометру, км: | 277710 | | |

## Отчет о диагностике автомобиля

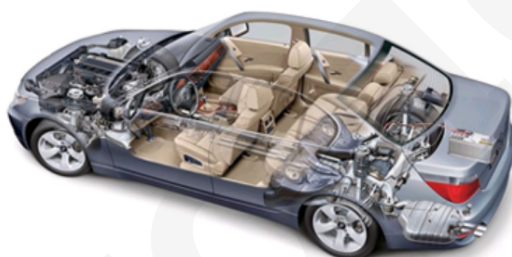
## Inspection Result

## Неисправность ( 3 )

| ЕАТС (Электронное автоматическое регулирование температуры) | ( 1 ) | Ненормально |

| B1261 Короткое замыкание на массу в цепи датчика солнечного нагрева | Continuous Memory DTC - |

| ГЕМ (Общий электронный модуль) | ( 1 ) | Ненормально |

| B2212 Параметры переключателя регулировки яркости подсветки панели приборов вне рабочего диапазона | Continuous Memory DTC - |

| ТРМ (Система контроля давления в шинах) | ( 4 ) | Ненормально |

| U2616 Блок датчика колеса №1 не реагирует | Continuous Memory DTC - |

| U2617 Блок датчика колеса №2 не реагирует | Continuous Memory DTC - |

| U2618 Блок датчика колеса №3 не реагирует | Continuous Memory DTC - |

| U2619 Блок датчика колеса №4 не реагирует | Continuous Memory DTC - |
