1. Данные об автомобиле

| Марка, модель: | Renault Scenic | Пробег по одометру, км: | 218594 | | |

2. Внешний осмотр

## Отчет о диагностике автомобиля

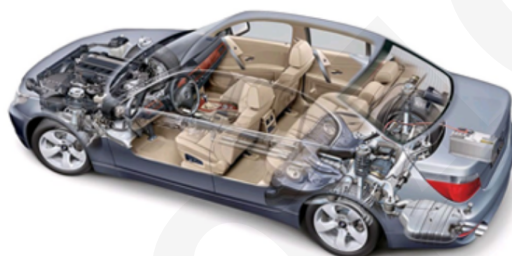
## Inspection Result

Неисправность ( 2 )

СИСТЕМА ВПРЫСКА ( 3 )

Df1012 ДОСТ ИНФ ПО МУЛЬТ СЕТИ ДЛЯ РЕГ-ОГР СКОРОСТИ,Информация, используемая функциями регулирования или ограничения скорости, не соответствует действительным значениям.

Df997 СВЯЗЬ БЛОК УПРАВЛЕНИЯ -&gt; ПОГРУЖНЫЕ ПОДОГРЕВАТЕЛИ,Несоответствие сигнала.

Df120 СИГНАЛ ДАТЧИКА РЕЖИМА ДВИГАТЕЛЯ,Достоверность.

АБС ( 1 )

Df202 ПО МУЛЬТИПЛ СЕТИ ПЕРЕД НЕПР ИНФОРМАЦИЯ ОТ ЦЭКБС
