1. Данные об автомобиле

| Марка, модель: | Chevrolet Captiva | Пробег по одометру, км: | 305134 | | |

## Отчет о диагностике автомобиля

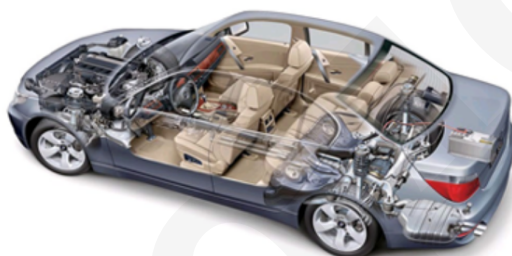
## Inspection Result

## Неисправность ( 1 )

ECM (Engine Control Module) ( 1 )

Ненормально

U0102-46 Утрачена связь с модулем управления раздаточной коробкой
