1. Данные об автомобиле

VIN:	WDD2163861A022465		
Марка, модель:	Mercedes CL	Пробег по одометру, км:	186000
Год выпуска:	2008	Объем двигателя, см3:	5.5
Тип двигателя:	Газ (бензин)	Мощность, л.с.:	388
Коробка передач:	Автоматическая	Привод:	Полный
Тип кузова:	Купе	Гарантия завода:	нет
Цвет:	Фиолетовый	Последнее ТО (более 3.500 км) ?:	да

Diagnostic Scan

Автомобиль: 216.386 - CL 500/CL

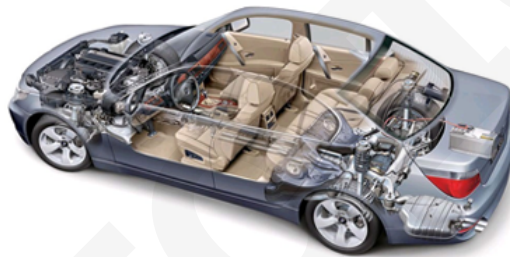
Inspection Result

Диагностический результат

Неисправность (8)

XALWA_R - Xenon headlamp,right(Front end CAN bus)	(1)	Ненормально
	A23955 Блок управления 'Регулировка диапазона фары' имеет неисправность. Компонент не конфигурирован.	Текущ. и сохр.
SAM_DR - Driver signal acquisition and actuation module(Interior CAN bus)	(1)	Ненормально
	90D0 Конструктивный узел (Подсветка органов управления) или провод к конструктивному узлу имеет замыкание или обрыв	Текущ. и сохр.
REAR SAM - Rear signal acquisition and actuation module(Interior CAN bus)	(1)	Ненормально
	9091 Конструктивный узел E19/2 (фонарь освещения номерного знака правый) неисправен или провод к конструктивному узлу имеет замыкание или обрыв.	Текущ. и сохр.
DCM_FL - Door control module front left(Interior CAN bus)	(1)	Ненормально
	900A Подогрев зеркала имеет обрыв	Текущ. и сохр.

ESA_FL - Electric seat adjustment front left(Interior CAN bus)	(1)	Ненормально
	9064 Отсутствует нормирование механизма регулировки положения спинки.	Текущ. и сохр.
DS_LF - Left front dynamic seat(Interior CAN bus)	(3)	Ненормально
	9307 Блок управления DSP не активирован.	Сохранен.
	9308 Блок управления DSP был отключен из-за перегрузки	Сохранен.
	9306 Блок управления DSP отключен из-за неисправности.	Текущ. и сохр.
DS_RF - Right front dynamic seat(Interior CAN bus)	(2)	Ненормально
	9307 Блок управления DSP не активирован.	Сохранен.
	9308 Блок управления DSP был отключен из-за перегрузки	Текущ. и сохр.
DSP - Pneumatic pump for dynamic seat(Interior CAN bus)	(1)	Ненормально
	9260 Существует опасность перегрузки.	Текущ. и сохр.
Нормально	(27)	
TCM - Transmission Control Module(Drive train CAN bus)		Нормально
ISM - Intelligent servo module(Drive train CAN bus)		Нормально
ECM - Engine Control Module(ME9.7)(Chassis CAN bus)		Нормально
