## 1. Данные об автомобиле

VIN:	VF34H5FWF9S229437		
Марка, модель:	Peugeot 308	Пробег по одометру, км:	254000
Год выпуска:	2009	Объем двигателя, см3:	1,6
Тип двигателя:	Бензин	Мощность, л.с.:	140
Коробка передач:	Автоматическая	Привод:	Передний
Тип кузова:	Универсал 5 дв.	Гарантия завода:	нет
Цвет:	Серый	Последнее ТО (более 3.500 км) ?:	да

## Отчет о диагностике автомобиля

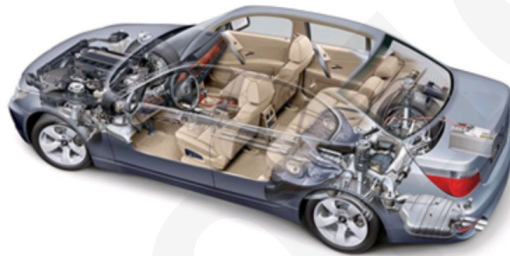
## Inspection Result

Неисправность (2)

098D Engine fuse box: Front left dipped headlamp fault.  
 0995 интеллектуальный коммутационный блок:  
 Неисправность цепи управления изменением геометрии  
 компрессора кондиционера  
 0998 интеллектуальный коммутационный блок:  
 Неисправность цепи управления омывателями фар

098D ошибка левой фары ближнего света

0995 Неисправность управления клапаном изменения  
 рабочего объема компрессора кондиционера  
 0998 headlamp washer relay control
